RAPPORT D'ENQUÊTE AÉRONAUTIQUE
A02P0168

PERTE DE PUISSANCE MOTEUR

DU BELL 214B-1 (HÉLICOPTÈRE) C-GTWH
EXPLOITÉ PAR TRANSWEST HELICOPTERS LTD.
À 10 NM AU SUD DE SMITHERS (COLOMBIE-BRITANNIQUE)
LE 7 AOÛT 2002

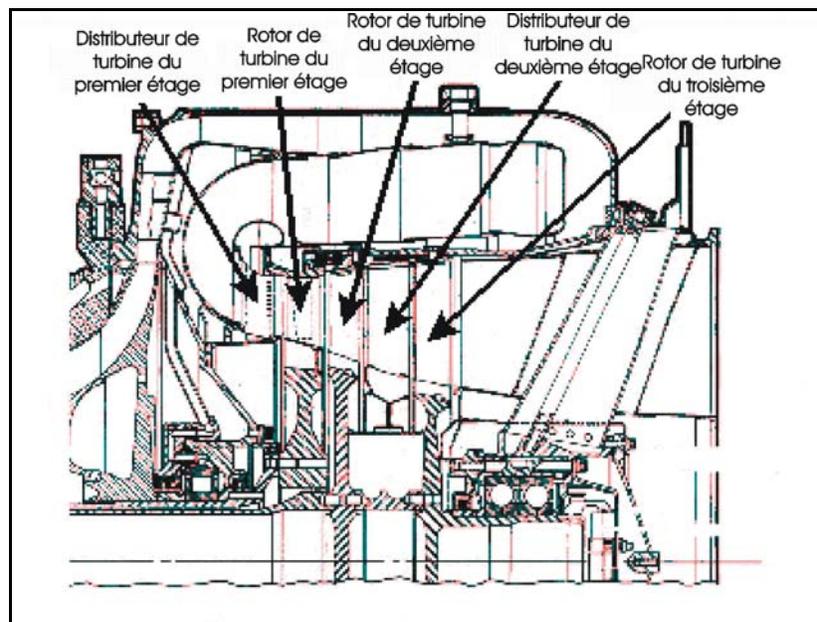
Figure 1. Vue en coupe de la turbine

Une inspection en cours de démontage effectuée après l'accident a révélé d'importants dommages internes au niveau de la

chambre de combustion du moteur. Le carter de la turbine était fortement déformé vers l'extérieur au niveau d'une bande correspondant à la trajectoire des aubes de la turbine du troisième étage (réf. 2-140-050-36), et il y avait au moins une perforation. Le diffuseur d'échappement portait d'importants dommages d'impact au niveau de ses supports, et l'anneau extérieur était déchiré et plié. Les paliers et les corps de paliers ne présentaient pas de dommages significatifs.

L'écoulement des gaz dans le moteur en aval de la chambre de combustion se fait au travers du distributeur du premier étage, des turbines des premier et deuxième étages, du distributeur du deuxième étage et de la turbine du troisième étage (voir les figures 1 et 2). Le distributeur du premier étage et la turbine du premier étage ne portaient pas de dommages significatifs. Le deuxième étage de la turbine (réf. 2-140-040-45), qui est relié à la turbine du troisième étage par l'intermédiaire d'une entretoise interne de disque de turbine, montrait des marques d'usure et des bosselures au niveau du bord de fuite des aubes, surtout en direction de leurs extrémités. Le bout caréné de quatre des aubes manquait. Le distributeur du deuxième étage (réf. 2-140-240-01) était en grande partie désintégré. Un groupe de neuf aubes fixes était demeuré fixé; les aubes fixes de ce groupe étaient tordues et bosselées à partir de leur bord de fuite, et c'est leur moitié extérieure qui était la plus endommagée. L'aubage de la turbine du troisième étage était complètement détruit; seuls des talons et des moignons d'aube se trouvaient encore sur le disque.

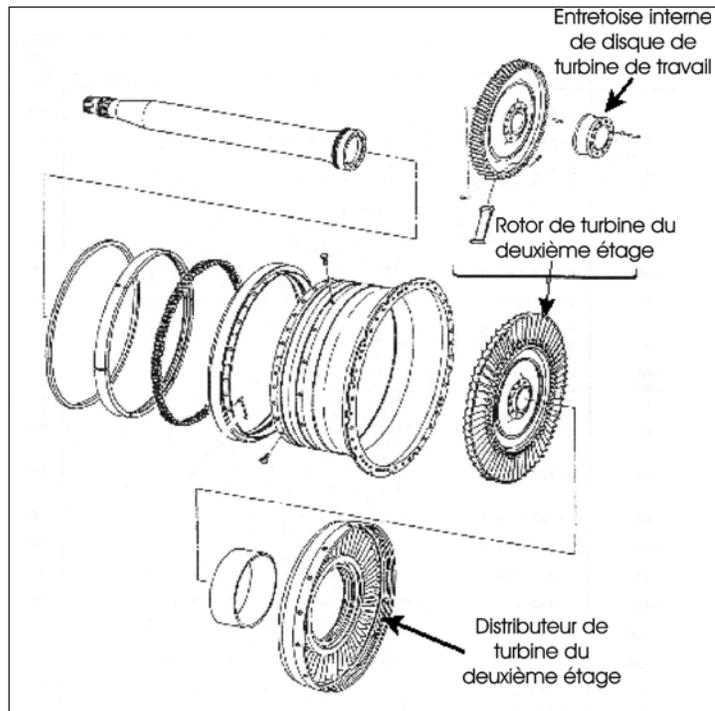
Figure 2. Deuxième étage de turbine et distributeur

Même si le distributeur du deuxième étage était en grande partie désintégré, on a néanmoins procédé à un examen approfondi de la structure restante. La partie arrière du support intérieur des aubes fixes avait subi une importante usure à la suite de son contact avec la partie avant de

la turbine du troisième étage en rotation. On a prélevé un échantillon de la tôle du support intérieur arrière criqué, et l'examen des surfaces fracturées a révélé que la topographie de fracture prédominante était une surface intergranulaire oxydée avec des signes de criquage secondaire multiple. Le distributeur du deuxième étage est un composant brasé. L'examen des joints brasés restants a révélé que la brasure entre le joint arrière et l'enveloppe interne n'était pas uniforme et qu'en plusieurs endroits, il n'y avait pratiquement pas de brasure. En outre, le distributeur du deuxième étage avait fait l'objet d'une réparation par soudure de type « pièce rapportée en hublot » non autorisée au niveau de l'anneau extérieur, et le numéro de série du distributeur semblait avoir été modifié.

Les dommages constatés sur le distributeur du deuxième étage et sur la turbine du troisième étage révèlent que ces deux composants sont entrés en contact au moment où le moteur tournait à un régime relativement élevé. Le profil des dommages laisse croire que la séquence de défaillance a débuté par une perte d'intégrité du distributeur du deuxième étage, éventuellement attribuable à un criquage important ou à la rupture d'un joint brasé. De tels dommages ont sans doute provoqué une baisse considérable de la puissance développée par le moteur, baisse néanmoins insuffisante pour que ce dernier cesse de tourner.

1. Le moteur est tombé en panne à la suite de la défaillance du distributeur du deuxième étage qui est entré en contact avec la turbine du troisième étage.
2. La défaillance du distributeur du deuxième étage a sans doute été causée par un criquage important ou par la rupture d'un joint brasé.
